## 2 サイクル単動・反転掃気型 船用低速ディーゼル機関の盛衰

—日本郵船，新旧“相模丸”主機，横浜MAN KZ系を軸として—

坂 上 茂 樹

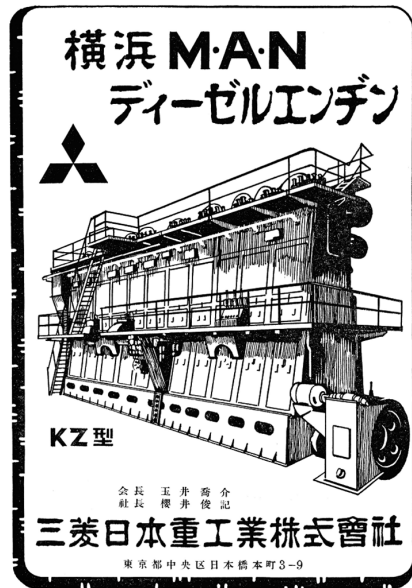
図10 戦後の横浜MANディーゼル機関の広告

（注）図は10気筒のK10Z型。

三菱横浜造船所は1949年より大形機関の製造を再開し、第五次計画造船以降、'53年にかけてMAN型2サイクル複動機関11基、同2サイクル単動機関（図10）5基を建造した。また、発電用補機としてMAN型4サイクル中速ディーゼルの建造も再開した<sup>(注17)</sup>。

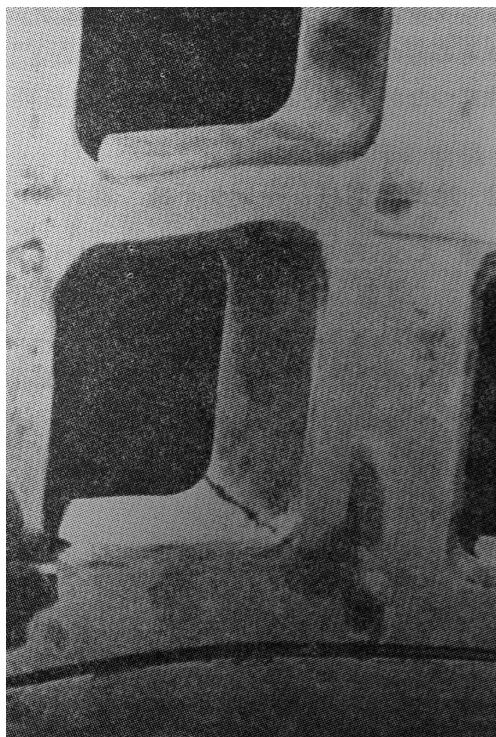
図 63 MAN 大形低速機関シリンダライナ掃気孔下縁部に生じた強い当り痕と亀裂

図 63 はこの当時の MAN 大形低速ディーゼル機関における持病の一例、即ちシリンダライナ掃気ポート下縁部に生じた強い当り痕とポート・リップ基底部に生じた亀裂とを示す。ライナが孔だらけ、しかも冷・熱部位近接とあっては、かような症状も生起して当然である。但し、この
